Valoración y significación del bien de interés cultural "Torre del reloj" Cúcuta, Colombia*

Valuation and Significance of an Asset of Cultural Interest
"Torre del Reloj" Cúcuta, Colombia

Coronel-Ruiz, Luz-Karime;
Rivera-Quintero, Adriana-Milena;
Ayala-García, Erika-Tatiana
(2022). Valoración y significación
del bien de interés cultural "Torre
del reloj" Cúcuta, Colombia.

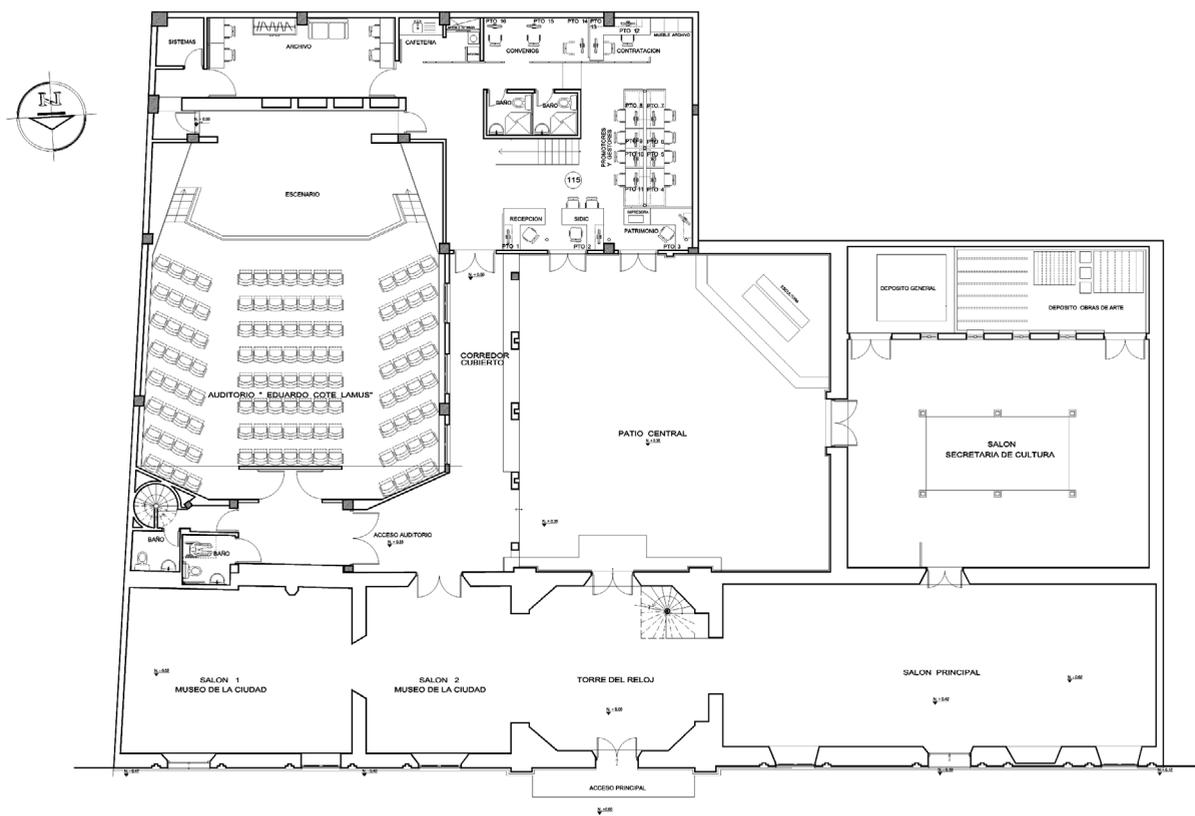
Figura 2. Planta general Torre del reloj

Como se puede apreciar en la figura 2, la Torre del reloj está implantada en un lote en forma de L y posee un patio central con tres cuerpos que lo rodean. Sus pisos son de doble altura y su fachada implementa elementos como columnas, balaustres y capiteles, que caracterizan la fuerza del estilo Republicano, destacando además las cornisas elaboradas con elementos ornamentales neoclásicos y las puertas enmarcadas por molduras, así como los óculos, las escaleras en madera, los postigos, los pisos, y las ventanas (Ver figura 3).

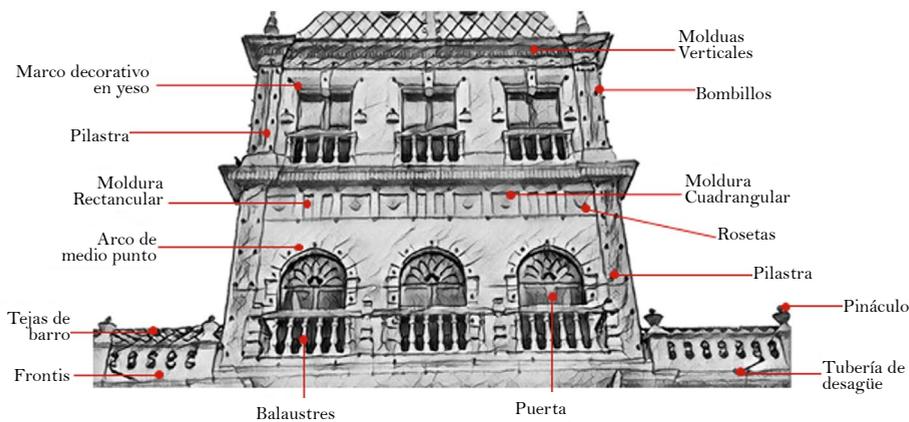
Figura 4. Elementos compositivos segundo y tercer piso, Torre del reloj

El acceso principal está enmarcado por pilastras y por una cornisa que separa el primer y segundo piso de la torre, en donde las pilastras tienen continuidad hasta el tercer piso. En la fachada principal se pueden observar tres puertas en madera de forma rectangular dentro de un marco adornado por molduras rectangulares dispuestas en la parte superior y en los laterales; además de un balcón individual compuesto por balaustradas. En la fachada posterior y en las laterales se encuentra una puerta de similares características a la implementada en la fachada principal. La cornisa entre el segundo y tercer piso posee molduras pequeñas dispuestas de manera vertical (Ver figura 4).

El diseño de su fachada es sobria, simétrica, de color blanco y cuenta con teja española. El inmueble tiene una torre de 27 metros de altura aproximadamente, que contiene seis pisos separados entre ellos por cornisas, que la dividen en dos cuerpos dispuestos de manera horizontal. Cada uno de estos cuerpos posee una puerta en madera tallada con figuras geométricas y una reja en la parte superior. Las ventanas tienen figuras talladas en madera, están rematadas por un dintel plano y una cornisa que sobresale varios centímetros.

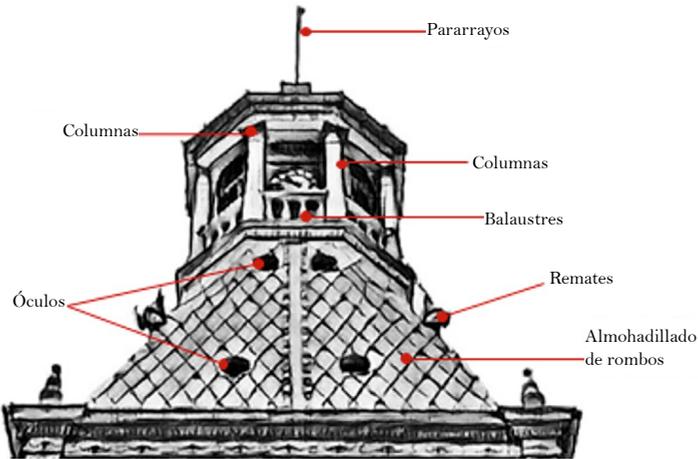
Figura 5. Elementos compositivos cuarto y quinto piso, Torre del reloj

La cara frontal del proyecto cuenta con bombillos incrustados, el cuarto y quinto piso se observan como una unidad, ya que su forma geométrica con muros inclinados es realizada por los cuatro óculos dispuestos en cada una de sus fachadas (Ver figura 5).

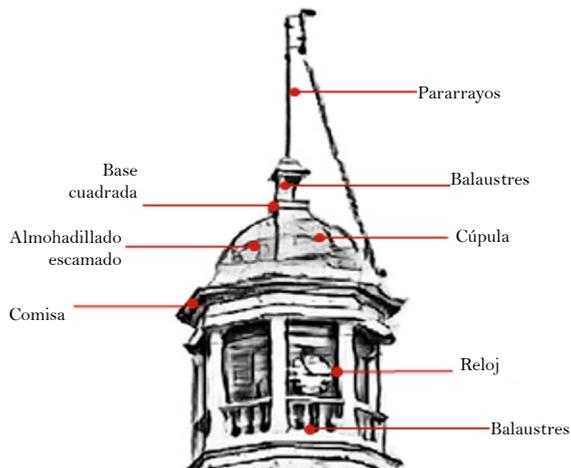
Figura 6. Elementos compositivos sexto piso, Torre del reloj

En el sexto piso se encuentra un reloj que es visible desde el exterior. La Torre remata en una cúpula octogonal apoyada sobre una cornisa, cuya estructura interior está compuesta por vigas de madera y un pararrayos sobre una base cuadrada (Ver figura 6).

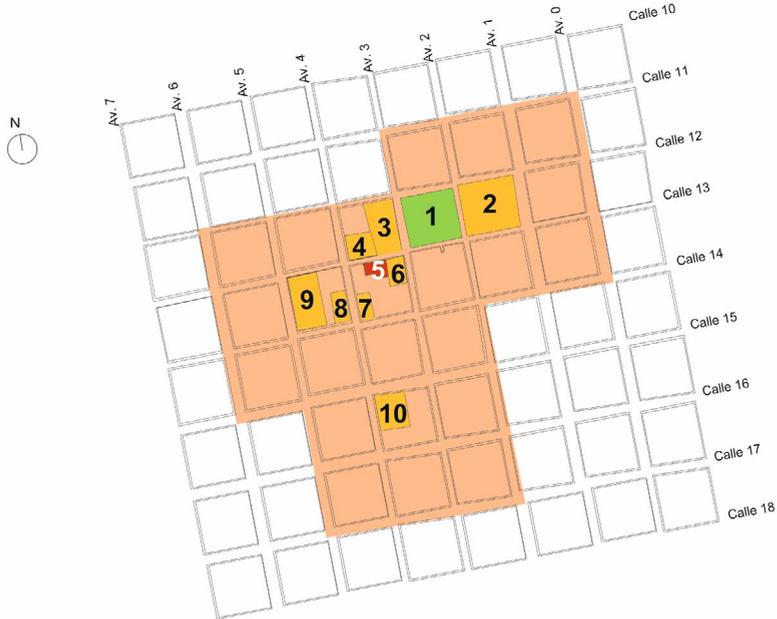
Figura 8. Contexto urbano Torre del reloj

El inmueble sobresale de todas las construcciones del sector y rompe la monotonía del perfil urbano del lugar. Es un hito que se destaca y se muestra imponente frente a las construcciones aledañas que en su mayoría son de uno o dos niveles. Para Maria Teresa Vela Vicini el bien cuenta con una acertada inserción en el contexto urbano, ya que está ubicado en el Sector de Interés Cultural (SIC) y sirve de articulación con los otros BIC que hacen parte del polígono del sector céntrico de Cúcuta, tales como: el ancianato Rudesindo Soto y la antigua Escuela de Artes y Oficios (hoy Colegio Normal María Auxiliadora), la casa natal de Eduardo Cote Lamus, el parque Victoria o Colón, la Biblioteca Pública Julio Pérez Ferrero, la Gobernación del Departamento, el antiguo Club Colsag y la Asociación de Artesanos y Gremios Unidos, entre otros; todos desarrollados bajo el estilo de la arquitectura Republicana (Ver Figura 8).
